ORGANIZAÇÃO DO PROGRAMA PRELIMINAR DE REABILITAÇÃO DE UM EDIFÍCIO DE HABITAÇÃO

Aplicação a um caso

Dissertação submetida para satisfação parcial dos requisitos do grau de
MESTRE EM ENGENHARIA CIVIL — ESPECIALIZAÇÃO EM CONSTRUÇÕES

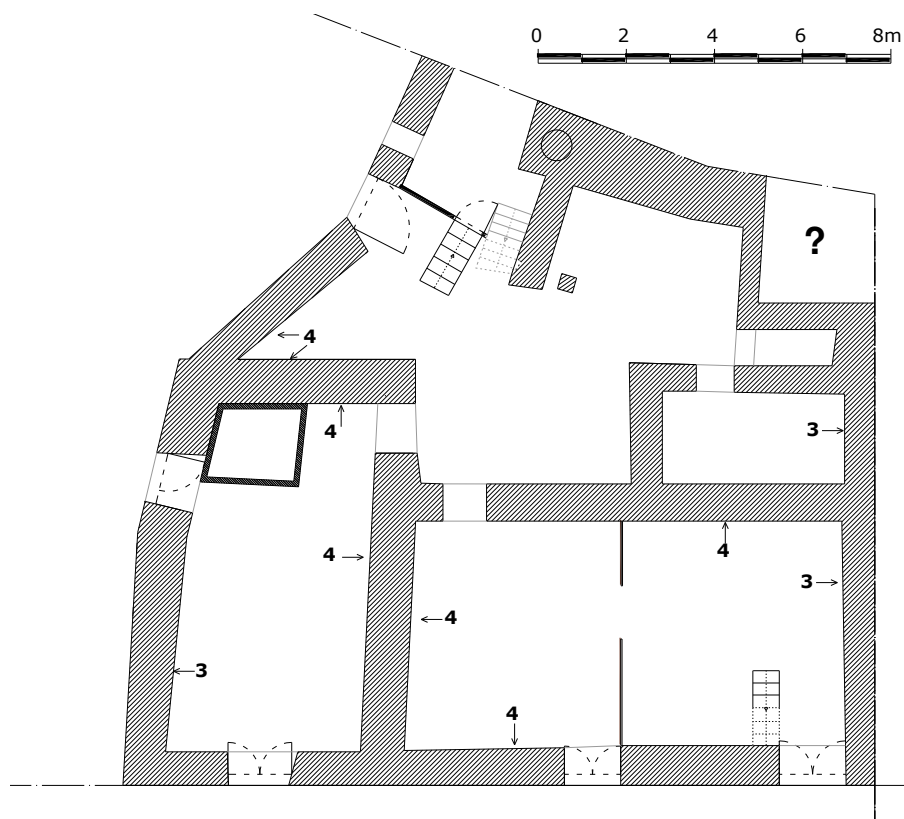
Fig.3. 1 – Incidência das patologias tabeladas por elemento construtivo, Piso 0.

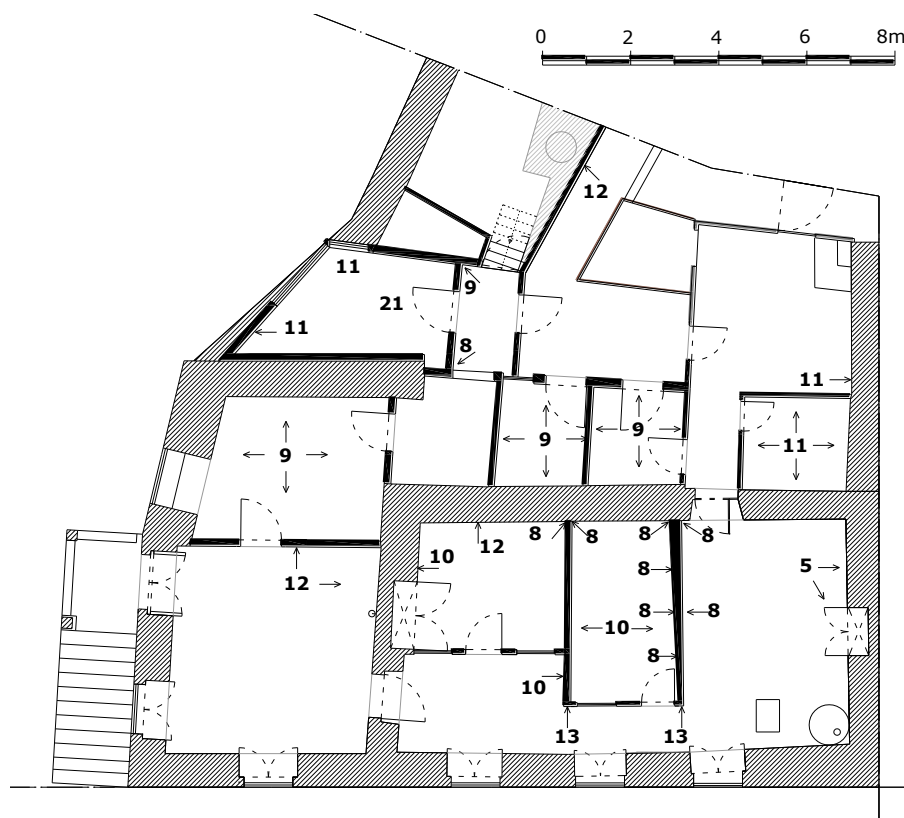
Fig.3. 2 – Incidência das patologias tabeladas por elemento construtivo, Piso 1.

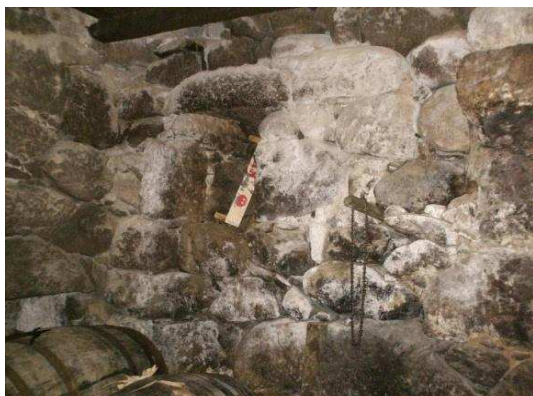
Fig.3. 3 – Manchas brancas na pedra do Piso 0, patologia 4.

Relativamente à limpeza da pedra para eliminação de manifestações patológicas, como as eflorescências do lado interior, e presença de organismos e crostas negras no exterior, esta deverá ser acompanhada de actuação sobre a causa da anomalia. Para isso, é necessário tratar as humidades ascensionais e melhorar a ventilação no interior das lojas.

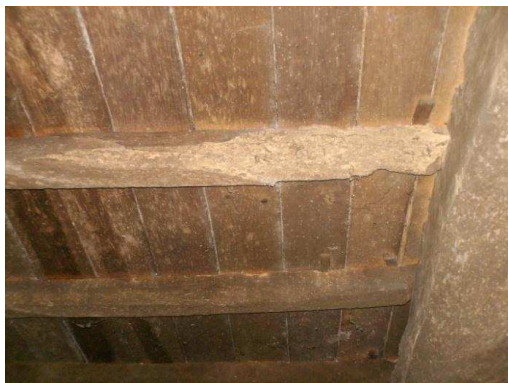
As patologias 6 e 7 tratam da degradação das vigas de madeira que compõem a estrutura de apoio do pavimento. Como se percebe nas figuras 3. 6 e 3. 7, a degradação por agentes biológicos encontra-se avançada em algumas vigas, levando à diminuição significativa da secção em alguns casos. Nunca houve tratamento da madeira com insecticida ou fungicida, pelo que se torna provável a degradação cada vez mais acelerada destas peças

Fig.3. 6 – Viga de madeira da segunda fiada degradada; patologia 6.

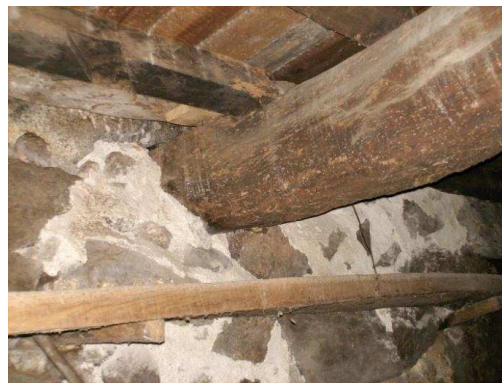
Fig.3. 7 – Vigas de madeira degradadas entregues a uma parede de granito com aplicação de argamassa em seu redor; patologias 2 e 6.

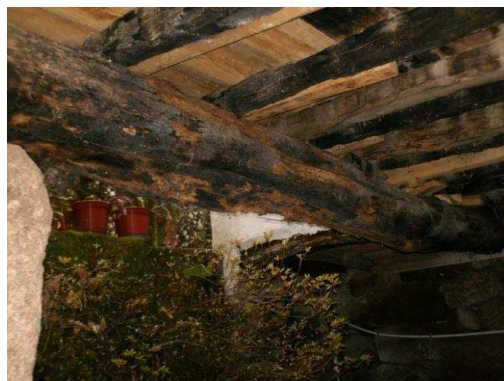
Na Fig.3. 8 podemos assistir a outro tipo de degradação da madeira resultante do seu consumo pelas chamas num incêndio há anos atrás. Apenas foram substituídas algumas vigas da segunda fiada, e algumas tábuas do soalho. É de realçar o facto de não se ter procurado tratar ou substituir a viga principal de apoio, que vence um vão de mais de 5m. Esta viga, como tem uma grande secção transversal de madeira maciça, apresenta elevada resistência ao fogo, pelo que os efeitos nefastos do incêndio não foram suficientes para alterar as capacidades resistentes da madeira sob a porção

carbonizada. A viga consegue assim suportar as cargas que derivam do piso superior sem ruir, apesar do seu estado de degradação exterior [12].

Fig.3. 8 – Vigas de madeira degradadas devido a incêndio ocorrido; patologia 7.

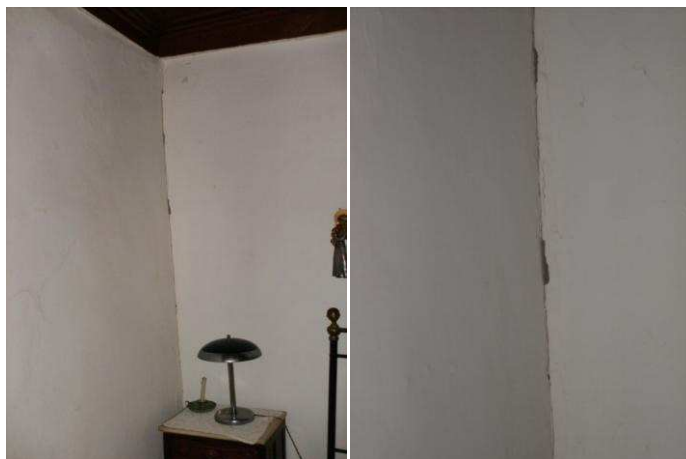
Relativamente às paredes divisórias de tabique estas apresentam diversas fissuras. Nos Quartos II e III pode observar-se a presença de fissuras largas na intersecção de paredes, Fig.3. 9 e Fig.3. 10. Acompanhando as fissuras na intersecção de paredes temos também o seu desalinhamento com a vertical, e também fissuras largas junto aos rodapés, Fig.3. 11.

Fig.3. 9 e Fig.3. 10 – Fissura em intersecção de paredes e pano de parede inclinado; patologia 8 e 13.

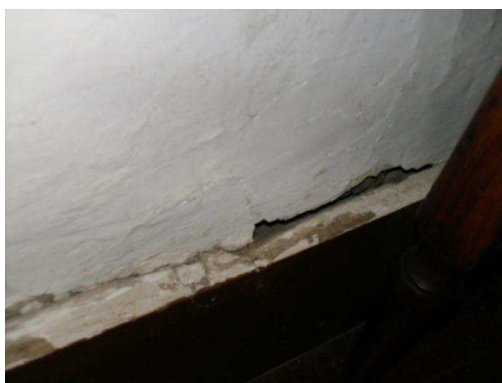
Fig.3. 11 - Fissura em rodapé de parede; patologia 10.

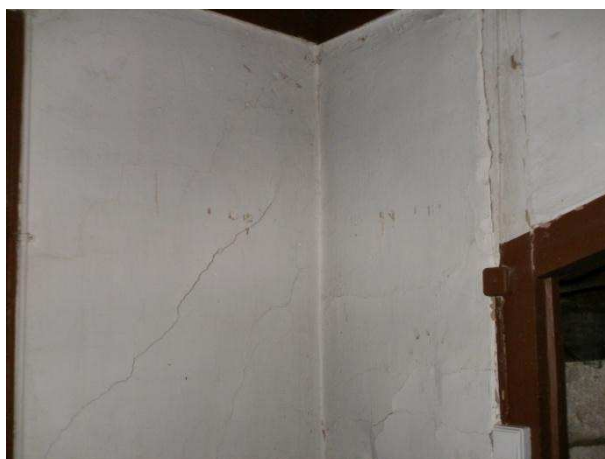
Quanto às fissuras de reduzida abertura estas encontram-se generalizadas em todas as paredes de tabique da habitação (Fig.3. 12).

Fig.3. 12 – Fissuras numa parede interior; patologia 9.

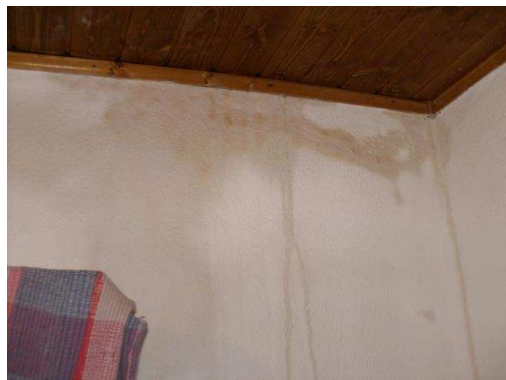
A parede da Fig.3. 13 é a parede da cozinha, meeira com a casa vizinha que se encontra em ruínas. Também esta manifestação de humidade coincide com os meses de precipitação intensa, sendo que a infiltração tem origem nas zonas sem argamassa onde eram feitas as entregas à parede das vigas de suporte do pavimento.

Fig.3. 13 – Manchas de humidade na cozinha, patologia 11.

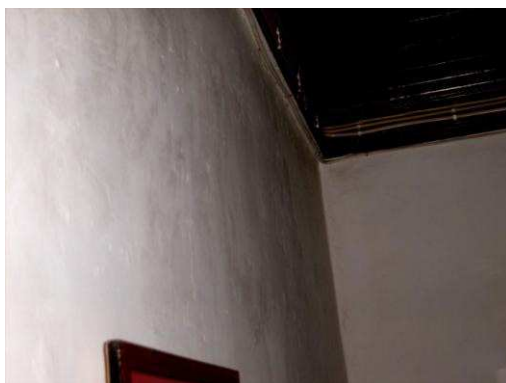
A patologia 14 trata-se de uma patologia meramente estética, não influenciando o comportamento da parede. Já a patologia 12, representada na Fig.3. 15, pode não se tratar apenas de uma anomalia estética. Estas manchas cinzentas têm características que denotam a presença de fungos, podendo assim afectar a saúde dos habitantes.

Fig.3. 14 – Manchas e irregularidade do reboco, patologia 14.

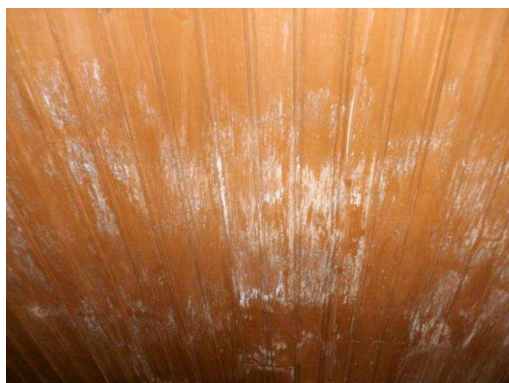
Os tectos do Piso 1 apresentam diversas patologias. No escritório o tecto encontra-se revestido por uma película branca a lembrar algodão, que indicia origem biológica (Fig.3. 18). A corrosão por caruncho está presente nos revestimentos de tecto em quase todas as divisões (Fig.3. 19).

Fig.3. 18 – Manchas brancas no tecto do Escritório junto à entrada, patologia 21.

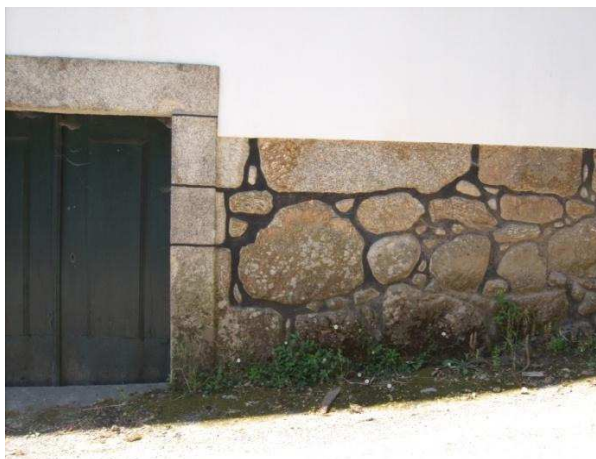
A envolvente apresenta-se bem cuidada e sem patologias graves. Para além de manchas escuras na base das paredes de granito e da presença de alguns fungos, musgos ou líquenes, os blocos de granito estão unidos por argamassa pintada de uma cor escura e em bom estado. As colonizações biológicas surgem como resultado da humidade, e agravam-se na base da parede, não só devido à maior humidade nesta zona devido aos lençóis de água que se criam devido à precipitação, mas também porque esta zona se encontra muito tempo na sombra.

Fig.3. 22 – Manchas escuras na base da parede de granito e presença de líquenes.

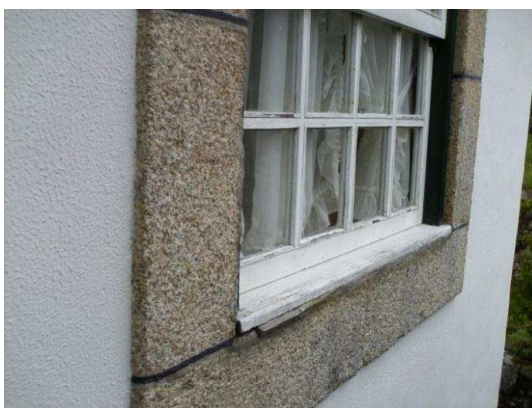
Quanto às janelas, podemos assistir à degradação das caixilharias de madeira devido às acções atmosféricas, vento, chuva, variações da temperatura, luz solar, etc. Na maior parte das janelas de guilhotina é difícil o deslizamento nas calhas da porção inferior, o que se torna um obstáculo para os ocupantes, que se encontram na faixa etária 70-80 anos.

Fig.3. 23 – Caixilharia degradada; patologia 24.

- reparação da caixilharia de madeira das janelas a manter;
- implementação da segunda caixilharia de madeira, com 5cm de distância mínima à caixilharia original, e reposicionamento da portada interior sempre que necessário;
- isolamento térmico das paredes exteriores com opção de gesso cartonado ou revestimento de madeira;
- implementação dos equipamentos da nova Casa de Banho;
- instalação das novas redes de abastecimento e drenagem de água, prevendo máquina lava-louça e de lavar roupa na cozinha;
- execução de parede envidraçada na área indicada na planta respectiva.

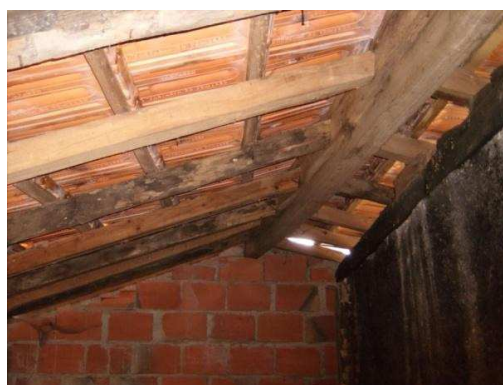
Fig.3. 26 – Estrutura de apoio às telhas com vigas degradadas.

Deste modo, as telhas serão retiradas e desmontada toda a estrutura da cobertura. Os vigamentos em bom estado serão consolidados com endurecedor, e tratados com retardador de fogo e primários anti-fungos e anti-caruncho, e reaproveitados para a configuração da nova estrutura, a par com novos elementos de características resistentes e qualidade semelhantes. A nova estrutura da cobertura será composta por quatro asnas e três vigas de suporte, segundo esquema da figura 4. 6.
